# CONTROL ULTRASÓNICO DE RIELES EN LA ARGENTINA

JORGE EDUARDO FLOCK

El presente trabajo, tiene como objetivo transmitir la experiencia obtenida en el control de rieles aplicando el método ultrasónico, en la renovación de las vías del ferrocarril Gral. Belgrano Sur a solicitud de Transportes Metropolitanos de Buenos Aires.

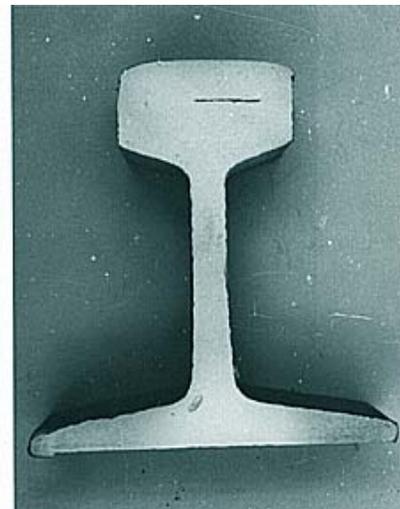
FISURA  
HORIZONTAL  
DE HONGO

Esta falla característica se presenta muy favorable a ser detectada por el palpador normal apoyado desde la superficie de rodadura.

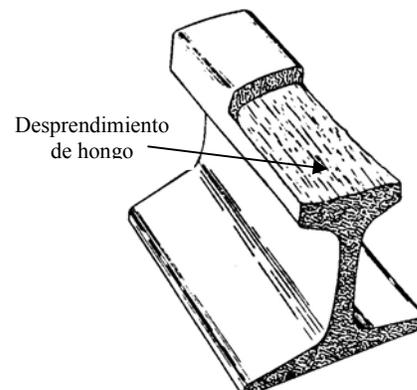
Esta fisura tiende a progresar en longitud produciendo fractura horizontal de hongo como muestra la figura.

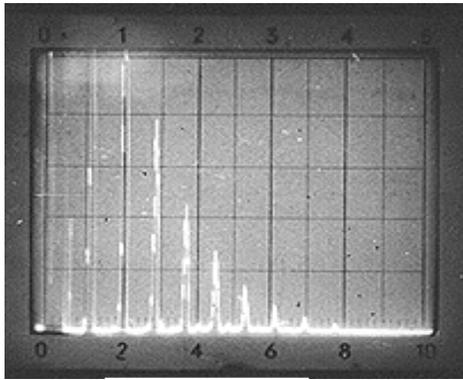
Oscilograma de fisura horizontal de hongo con palpador de 0°

El oscilograma correspondiente a la misma presenta ecos múltiples con la desaparición absoluta del eco de fondo.

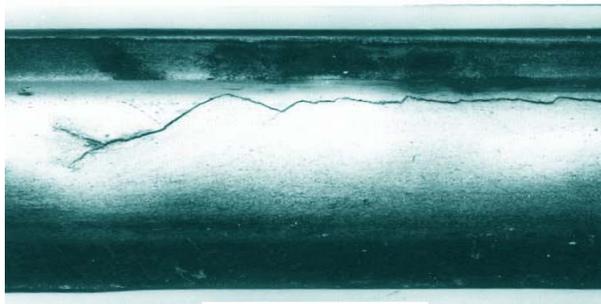
FISURA DE ENLACE HONGO-ALMA

En la detección de esta fisura los palpadores que más favorables se mostraron a recibir el rebote del haz sónico fueron los de 37° y el normal con el consecuente oscilograma característico.

Esta falla se propaga dando lugar a una progresiva separación del alma con la cabeza del riel hasta provocar la fractura completa.

En la inspección realizada encontramos fallas de este tipo de longitudes variables entre los 50 centímetros alcanzando en algunos casos hasta los 5 metros.

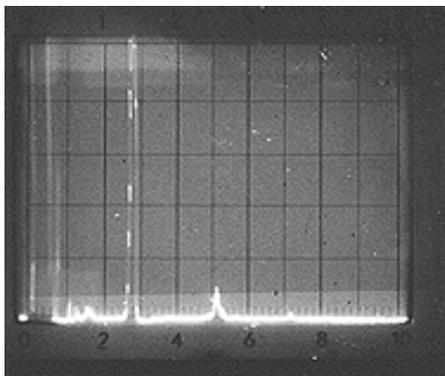
Oscilograma de fisura en enlace hongo-alma con palpador de 45°

En el análisis puntual el registro del palpador angular de 45° dio por resultado el siguiente oscilograma.

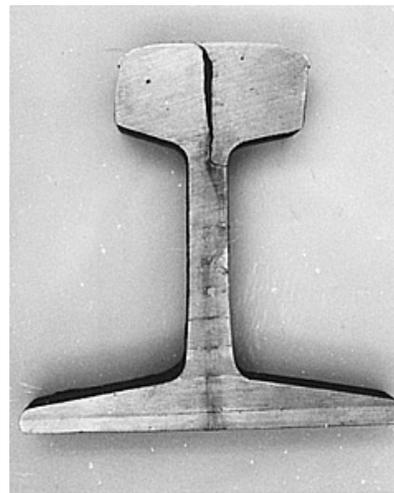
FISURA VERTICAL DE HONGO

En este tipo de falla la detección producida en la inspección ultrasónica se vio efectuada por la combinación de las tres sondas utilizadas para el control, aunque ninguna de las mismas mostró con claridad el grado de importancia de la falla, debido a la orientación poco favorable de la misma a la acción de los palpadores actuando desde la superficie de rodadura. Existen actualmente sondas capaces de recorrer al riel teniendo una superficie de contacto en el lateral del hongo o cabeza, buscando principalmente este tipo de defecto característico de los rieles.

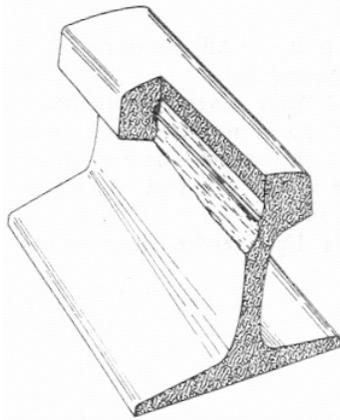
El desarrollo de esta falla característica da lugar a la fractura de la sección del hongo como muestra la siguiente figura.

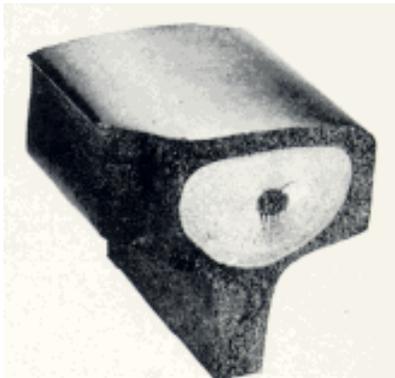
FISURA  
TRANSVERSAL

Esta falla también conocida como “mancha oval” de origen interno tiene la particular característica de producir roturas intempestivas en los rieles que la contienen.

La misma comienza en un pequeño núcleo dentro del hongo ubicado normalmente hacia uno de los laterales del mismo, y su posterior progreso termina en una fractura transversal.

En el control realizado las sondas de 70° cumplían la específica misión de detectar este tipo de discontinuidades.

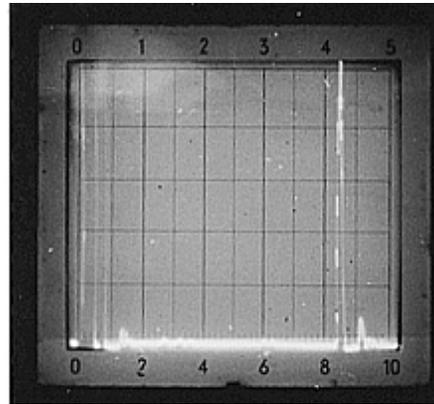
El oscilograma correspondiente a un palpador de 70° desde la superficie de rodadura puede apreciarse en la siguiente fotografía.
