## INSPECCION DE SOLDADURAS DE RIELES FERROVIARIOS POR ULTRASONIDO EN ARGENTINA

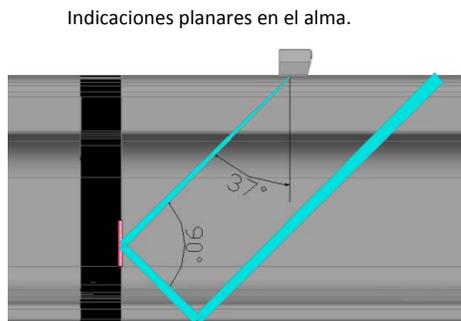
Incapacidad de detección desde Rodadura con ángulos de 37°, en indicaciones planares en el alma.

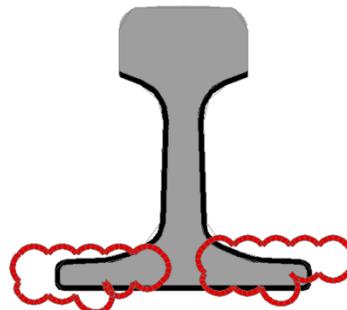
Incapacidad de detección desde Rodadura, en los labios del patín.

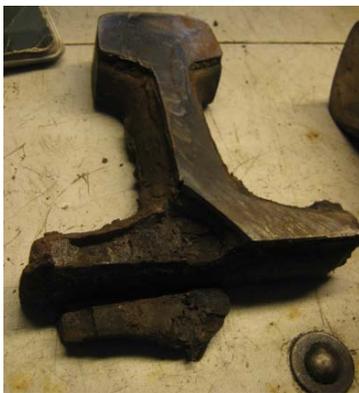
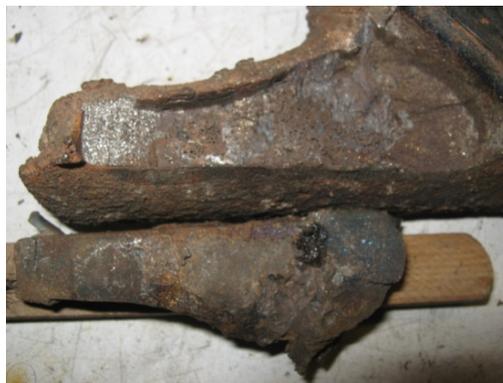
Tal ejemplo es ilustrado, en la falta de fusión completa que se observan en las fotografías siguientes, para el rechazo expuesto en la soldadura N° 53.

SOLD. N°	RIEL D / I	PROGRESIVA (metros)	GC dB	ΔGB dB	GR dB	ANG Grados	POSICIÓN H - A - P - AP - AH	PROF. (mm)	LONG (mm)	Observaciones: Indicación que progresa en forma lineal y del tipo planar, ubicada entre los 8 y los 13mm de prof. en el patin, desarrollándose en una longitud aproximada de 40 mm y en la ubicación indicada en la figura siguiente.
53	I	1448 + 914	64	4	64	70	P	8 a 13	40

**Soldadura 53 I:**  
No cumple con los criterios de aceptación establecidos en la Norma FA 7001.

Soldadura Rechazada con Falta De Fusión Completa en labio del Patín.

Las soldaduras rechazadas, fueron removidas, nuevamente soldadas, y reensayadas, asegurando la calidad de las mismas en el 100% de la Obra.
